Repair of the Monitor System on the Instrument Landing System Glide Path Thales 422

PERBAIKAN SYSTEM MONITOR PADA INSTRUMENT LANDING SYSTEM GLIDE PATH THALES 422

Perbaikan System Monitor Pada Instrument Landing System Glide Path THALES 422

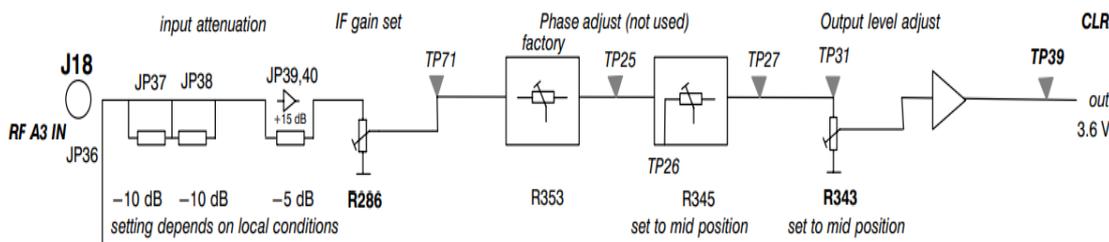
Gambar 7. Skema Penyesuaian CLR Width Channel

3. Peneliti melakukan pengamatan problem yang terjadi dengan membaca referensi dari *Manual Book Glide Path THALES 422 Part 2 Operation and Maintenance 5.7.1.3 CLR Channel* (Input from J7 (A3 in) via JP11 and JP36 page 5-18. Dalam manual book diperoleh data dan langkah pengaturan untuk problem tersebut. Pada gambar 7 menjelaskan test point dan titik adjusment yang digunakan untuk penyesuaian nilai clearance width channel, dijelaskan nilai yang harus dicapai adalah pada TP 39 sebesar 3,6 Vpp dan TP 71 sebesar 0,7 Vpp dengan adjusment pada titik R286 pada SOAC.(THALES, 2008b)

- Melakukan adjustment untuk menyesuaikan nilai Clearance Width Channel langsung di Standby On Air Combainer (SOAC). Peneliti menyesuaikan nilai keluaran sesuai manual book dengan cara melakukan adjustment pada R286.

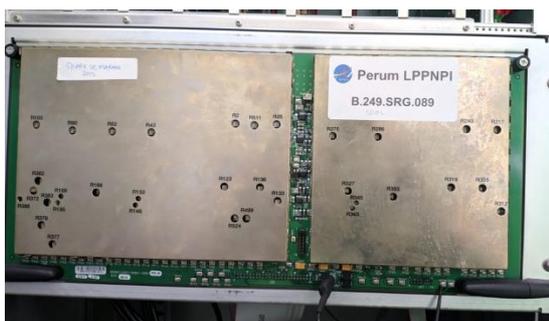
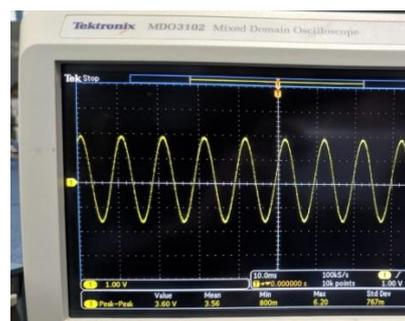
Gambar 9. Tapping TP 39 dan Hasil Pengukuran TP 39

- Peneliti melakukan pengukuran dengan menggunakan oscilloscope. Pada gambar 9 dan 10 merupakan titik dimana oscilloscope di tapping yaitu TP 39-GND dan TP71-GND, untuk memonitor agar tercapai nilai keluaran yang ditentukan, yaitu TP 39 sebesar 3,6 Vpp dan TP 71 sebesar 0,7 Vpp.

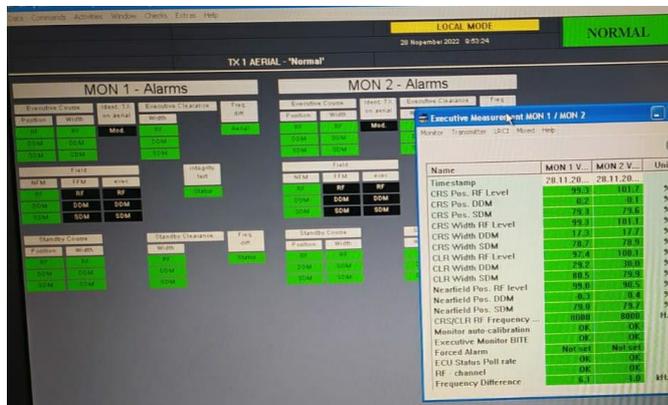
Setelah dilakukan adjustment dan pengukuran keluaran dari TP 39 dan TP 71 peneliti selanjutnya melakukan pembersihan pada modul MON TX 1. Selanjutnya peneliti melakukan kalibrasi dan normalisasi untuk parameter Clearance Width RF LEVEL. Hasil parameter pada MON 1 dan 2 kembali bekerja normal sesuai nilai toleransinya.

Gambar 11. Monitor TX 1 Kembali Bekerja Normal

- Selanjutnya peneliti mengambil tindakan untuk mematikan sementara glide path kemudian melepas modul monitor TX 1 dan dilakukan pembersihan menggunakan contact cleaner kemudian peralatan dihidupkan kembali.
- Langkah terakhir peneliti melakukan kalibrasi dan normalisasi pada parameter yang alaram berdasarkan study literatur di atas.
