Actions in the study and enhancement of the megalithic heritage at Vouzela (Viseu). The rehabilitation project of the Lapa da Meruje dolmen

António Carvalho and Aníbal Costa

Ações de estudo e valorização do património megalítico de Vouzela (Viseu). O projeto de reabilitação da Anta da Lapa da Meruje

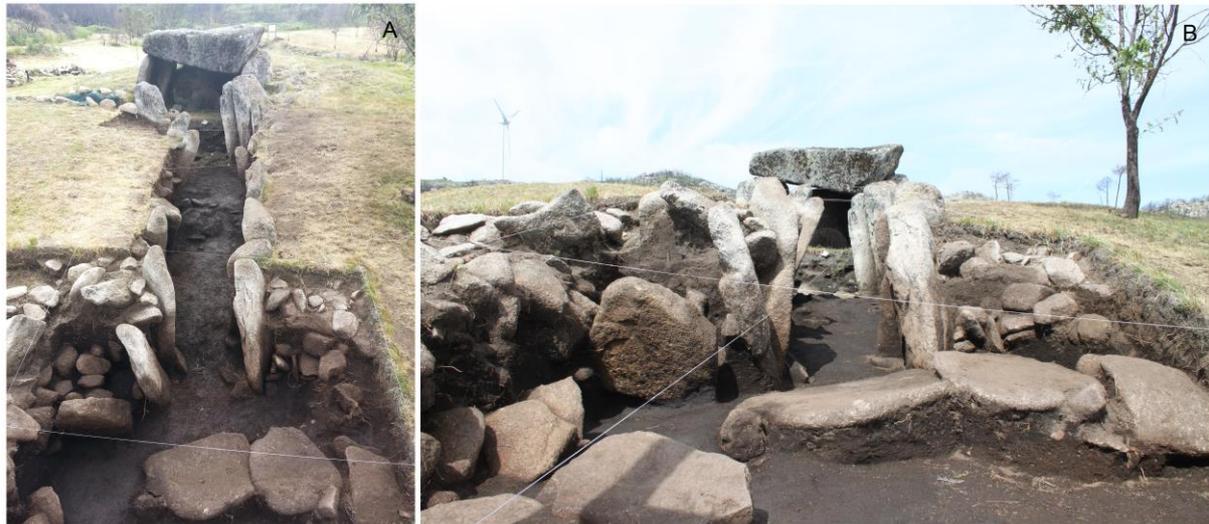
Os trabalhos de escavação já realizados [2] permitem hoje descrever com algum rigor as características arquitetónicas da Lapa da Meruje (Fig. 3), que se notabiliza pelas suas grandes dimensões. A câmara, com cerca de 3x3 m de área, é formada por sete esteios, e o corredor, irregular e ligeiramente desviado para NE, atinge 9 m de comprimento. Em frente do corredor existia um átrio exterior, lajeado, que foi parcialmente desmantelado e selado aquando do encerramento do monumento, ainda em época pré-histórica. Apenas na câmara se preserva a laje de cobertura, de contorno trapezoidal e uma espessura variando entre 30 e 50 cm. Apesar de não se dispor ainda de datações de radiocarbono, os elementos materiais já recolhidos apontam para a fundação do monumento no Neolítico Médio (4000 a.C.) e o seu encerramento cerca de um milénio depois, na passagem para o Calcolítico. Um dos aspetos interessantes neste local, que será desenvolvido na continuação do seu estudo, é a presença de vestígios de reutilização do local na Proto-História (talvez também de carácter funerário) e na Idade Média (quando terá servido de abrigo temporário de pastores), para além da simbologia e das tradições orais tradicionais que se lhe referem.

Figura 3. Foto A - Vista geral do átrio e corredor, após a sua escavação em 2018 (foto João Rocha, CMV). Foto B - Vista do átrio e da entrada, com parte do lajeado original em primeiro plano.

A estabilização dos esteios do corredor passará pela limpeza arqueológica da parte de trás dos esteios, verificando a existência ou não de contrafortes, depois serão realizadas sondagens para se saber qual é o comprimento que o esteio apresenta na parte enterrada e com este conhecimento será proposta uma solução para a verticalização dos esteios do corredor que passará pela criação na parte de trás dos esteios de elementos estabilizantes que permitam deixar o esteio sem apoios do lado interno, funcionando os esteios como consolas sujeitas à ação do terreno e da água, ações essas que se procurarão eliminar com a solução proposta.

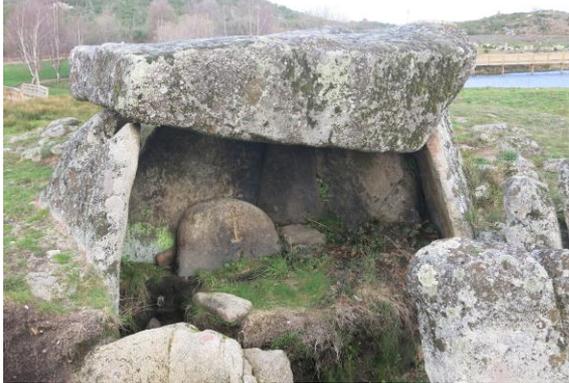
Porém, os trabalhos não se alargaram à totalidade do espaço da câmara por razões de segurança. Com efeito, a pesada laje de cobertura assenta apenas em quatro pontos dos esteios da mesma e encontra-se resvalada para o interior pelo seu lado norte, podendo colapsar caso os esteios deste lado percam estabilidade, por exemplo com a remoção em escavação do espesso depósito sedimentar que o envolve. Este facto, que constitui uma ameaça à estabilidade do edifício, impede também a futura circulação de visitantes no interior do monumento. Da mesma forma, alguns esteios do corredor apresentam uma notória inclinação para o interior, seguramente desde época recuada, uma vez que apresentavam já essa inclinação aquando da escavação. Para além destes problemas com a

Previamente deverão ser realizadas sondagens pontuais que permitam identificar a extremidade do esteio na escavação e assim identificar de forma clara qual o comprimento que o esteio entra no terreno, de modo a ser possível clarificar qual a cota máxima de escavação. Como se compreende, esta escavação é delicada e, para ser realizada em condições de segurança, será prevista uma estrutura provisória que previna o acidente. Portanto, esta estrutura será uma estrutura preventiva que só será colocada em serviço caso suceda algo imprevisto, que neste caso corresponderá à movimentação da tampa. Neste sentido, será concebida uma estrutura que abraçará a tampa através de umas correias que ficarão aconchegadas à tampa de modo a que se esta se movimentar as correias entrarão em serviço e suspenderão a tampa travando esse movimento. Como se pode visualizar nas Figs. 5 e 6, a tampa está apoiada pontualmente nos esteios, e na Fig. 6 é possível verificar que está a escorregar para o interior da câmara do lado direito (norte) empurrando o esteio, que lhe dá apoio nessa zona, para o exterior. Que no entanto este escorregamento da tampa não é recente pode verificar-se também na Foto A da Fig. 1, datada de 1921, em que se nota que a mesma já se encontrava então na posição atual. Como se compreende, o facto de se escavar no interior da câmara irá fragilizar o apoio

desse esteio, podendo dar origem a movimentos do mesmo para o exterior e como consequência a queda da tampa para o interior da câmara, o que significaria a colocação em perigo de vida das pessoas que estiverem no seu interior.

Figura 5. Apoios da tampa nos esteios.

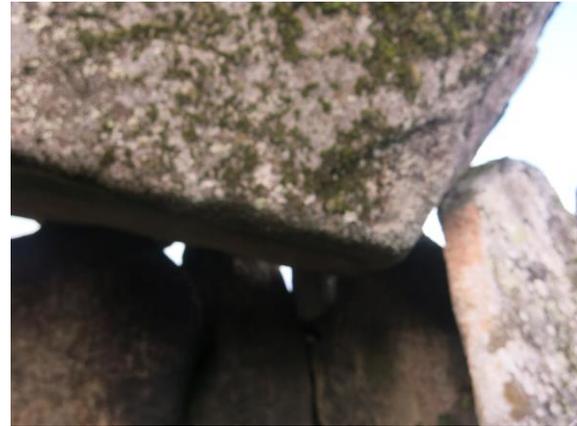
arquitetura, a rocha utilizada na construção do monumento, um granito biotítico-moscovítico de grão médio a grosseiro, disponível na geologia local [5], apresenta alguns sinais de meteorização, tais como arredondamento, esboroamento e criação de fissuras (sobretudo no topo dos esteios onde que assenta o chapéu da câmara). Esta meteorização será particularmente acelerada pelas oscilações sazonais da pluviosidade (valores médios: 8 mm em julho e 127 mm em dezembro) e da temperatura (valores médios: 32°C em julho e -5°C em dezembro). Não se dispõe de dados sobre o eventual impacte a este nível da proximidade da albufeira.

Figura 6. Pormenor do apoio da tampa no esteio do lado direito visível na Fig. 5.
