Structural Evaluation UFES Energy Substation After Fire

Cinndhy Bremenkamp, Letícia Martinelli, Gabriela Mota,
Rodrigo Souza and Geilma Vieira

“AVALIAÇÃO ESTRUTURAL DA SUBESTAÇÃO DE ENERGIA DA UFES APÓS INCÊNDIO”

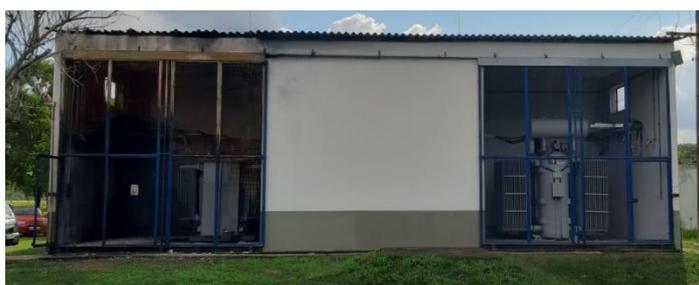
Figura 1: Situação pós incêndio do prédio da subestação. À esquerda, compartimento 1, afetado pelo incêndio. À direita, compartimento 2.

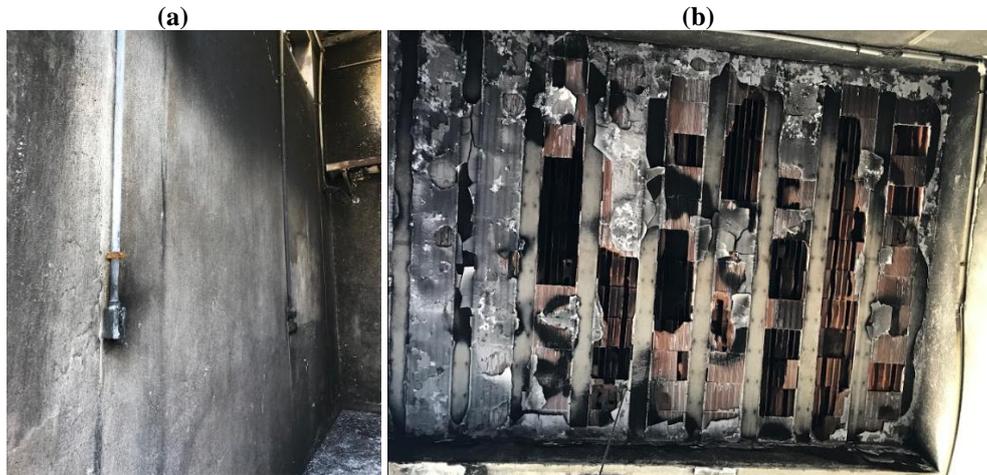
No local foi verificado a presença de fuligem cobrindo a maior parte dos elementos estruturais, e ainda o deslocamento quase generalizado do reboco do teto, deixando expostos blocos cerâmicos e vigotas (Figura 3 (b)).

Figura 3: Compartimento 1 - parede coberta por fuligem (a) e deslocamento de reboco do teto (b).
Fonte: Autores (2019)

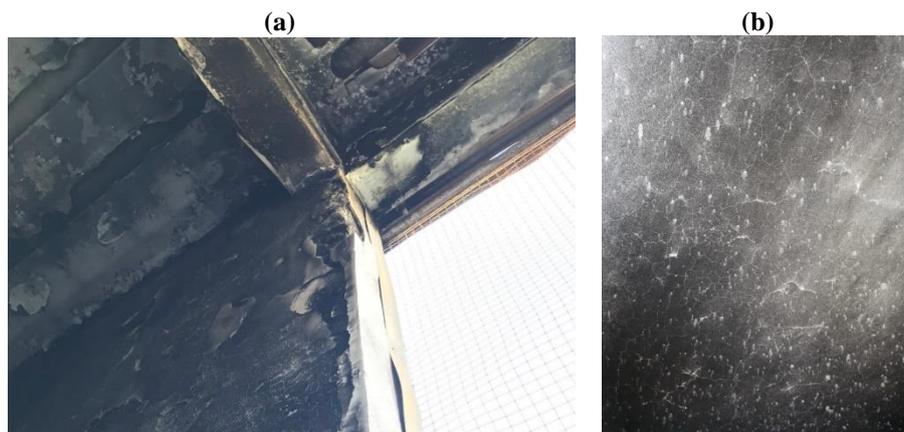
Nas interfaces entre estrutura e reboco, houve perda de aderência com consequente quebra do reboco (Figura 4 (a)). Já na interface estrutura-alvenaria, foi possível visualizar fissuras por movimentação térmica, às quais margeavam toda a interface.

A alvenaria, por sua vez, apresentou trincas verticais em alguns pontos, o que aponta para uma dilatação térmica da alvenaria. Além das trincas verticais, era visível a existência de mapeamento de fissuras no reboco das parede, como pode ser observado na Figura 6(b), sugerindo que houve contração do reboco devido ao efeito da calcinação.

Figura 4: Compartimento 1 - Deslocamento do reboco junto ao pilar (a) e mapeamento de fissuras no reboco (b).
Fonte: Autores (2019).

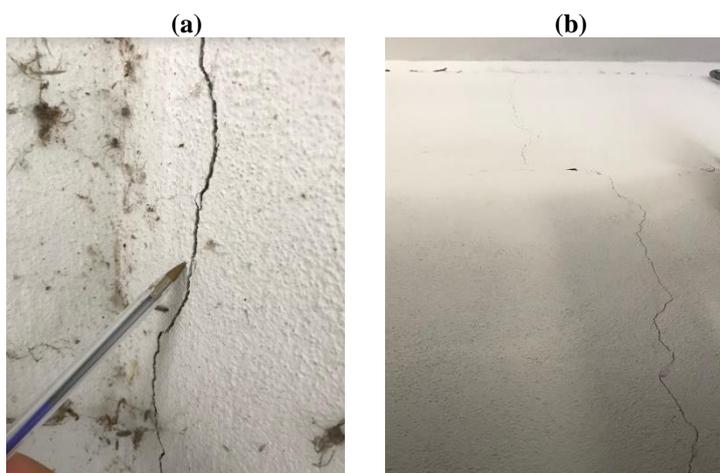
Durante a vistoria realizada no Compartimento 2 e na sala de quadros da subestação também foi constatada a existência de fissuras na interface estrutura-alvenaria e trincas verticais nas paredes, como observado na Figura 5. Em alguns casos foi possível notar, ainda, fissuras em forma de escamas, as quais configuram trincas de cisalhamento originadas pelo esforço entre os dois materiais.

Figura 5: Trinca na interface pilar-alvenaria no compartimento 2 (a) e trinca vertical na alvenaria na sala de quadros (b).
Fonte: Autores (2019).

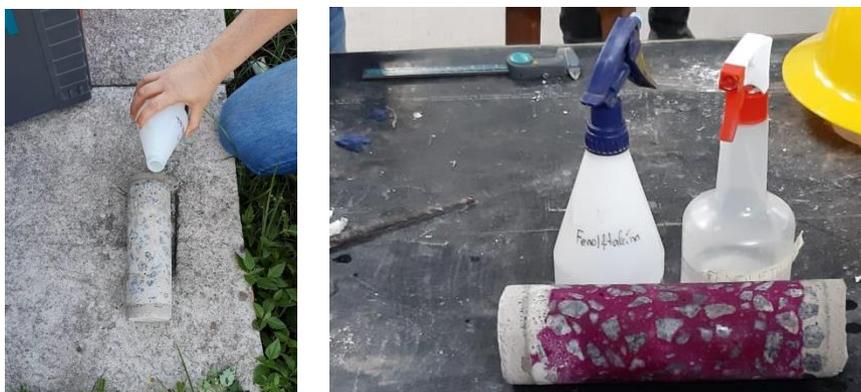
Figura 7 e 8: Aplicação da fenolftaleína no testemunho e a coloração resultante, respectivamente.

Por meio de um paquímetro digital foram feitas 11 leituras de frentes de carbonatação (espessura da camada incolor) com o intuito de obter um valor médio representativo. Assim, a frente de carbonatação média foi de 1,487 na face interna do pilar e de 1,433 em sua face externa. A face interna corresponde àquela voltada para o interior da subestação, enquanto a face externa faz referência ao exterior da edificação. Vale destacar que na aferição das medidas foi descontada a espessura do revestimento argamassado.

Considerando os cobrimentos aferidos, bem como os valores médios de carbonatação obtidos, conclui-se que no momento do ensaio a armadura ainda estava protegida. Contudo, tal condição não pode ser assegurada a longo prazo, pelo avanço da carbonatação da superfície para o interior do material. Quando a frente de carbonatação atinge a armadura, a película apassivadora, que usualmente reveste e protege a superfície da armadura de aço contra a corrosão, torna-se instável e é quebrada, permitindo o desenvolvimento das interações destrutivas entre o aço e o ambiente.
