Stability and Security Insurance of Special Civil
Engineering Structures in Service Stage by
Geodetic Monitoring

ASSURANCE DE LA STABILITÉ ET DE LA SÉCURITÉ DE FONCTIONNEMENT DES STRUCTURES EN GENIE CIVIL DE L'EAU PAR LA SURVEILLANCE GÉODÉTIQUE

Abstract - In this article, we will present the monitoring of civil structures, dam type made with the topographic level. The need for timely monitoring of hydro-technical structures, particularly dams, has emerged since the first incidents, or even breaks of these types of objectives. Dams monitoring guarantees both a reduction in the risk of breakage and consequences in the event of breakage. The study of the behaviour of civil engineering in service stage ensures structural health objectives, stability, safety and prevents loss of material and life. In parallel with the development of society, topographic methods and technologies have evolved to monitor behaviour during the achievement phase of objectives. Moreover, the digital level instrument remains the most accurate equipment used in the monitoring of vertical spatial displacements. The aim of this scientific work is to describe the causes of vertical spatial displacements on the mo

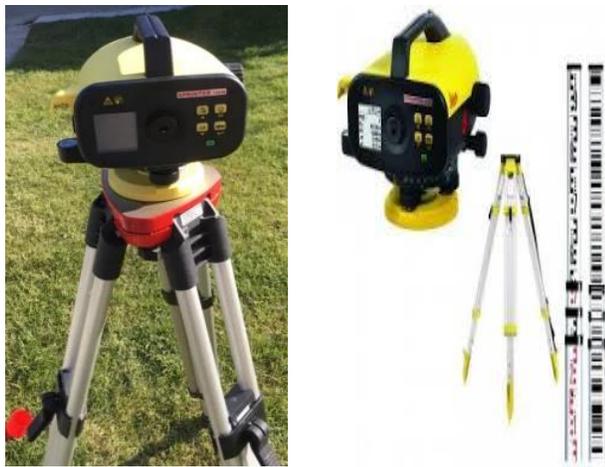
Figure 1

a) Niveau Leica Sprinter
150 m

b) Niveau et accessoires

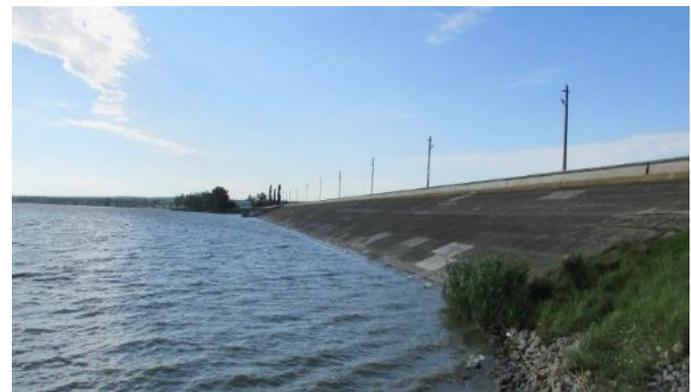
Figure 2b. Barrage Podu Iloaiei

La structure est située dans le village de Podu Iloaiei, département de Iasi, au nord-est de la Roumanie (Figure 2a), sur le cours du rivièrè Bahluiet. Il a été mis en service en 1964 et le couronnement à une longueur de 640 mètres et une hauteur de 14 mètres (Figure 2b). Le type de barrage est de masque en amont, encadré dans la classe d'importance "B" – norme roumaine.

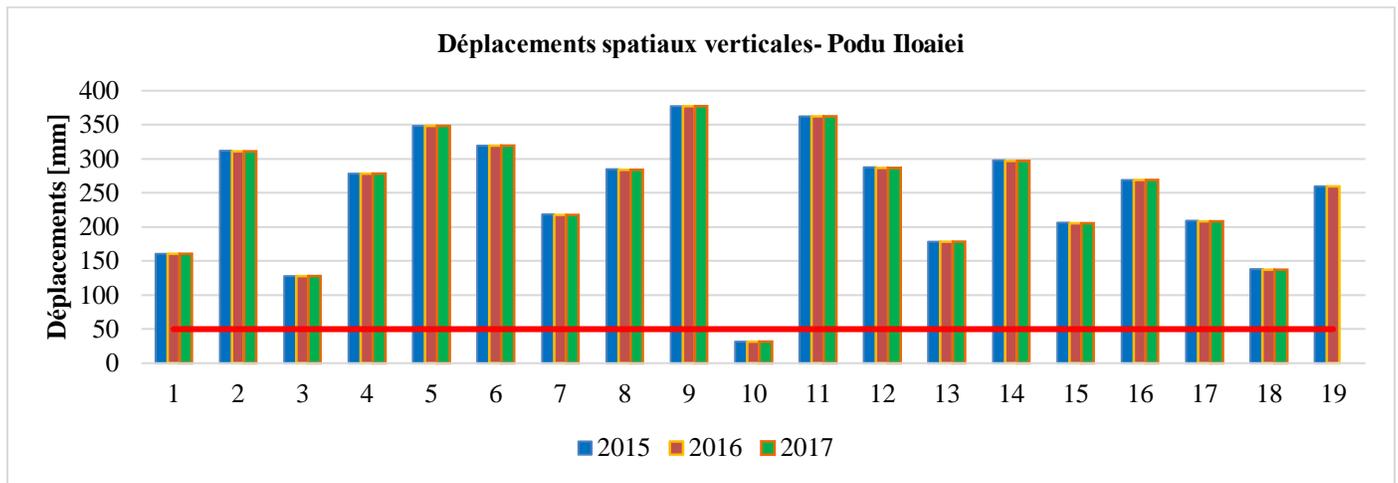
Figure 3 Déplacements spatiaux verticales- Barrage Podu Iloaiei

La Figure 3 montre que les déplacements spatiaux verticaux ne sont pas dans la limite maximale autorisée de 5 centimètres. Les déplacements produits pour ce type de structure sont préoccupants. Des tassements ont également lieu pour tous les repères, en particulier pour les bornes R11 (tassement maximale 360 mm) et R10 (tassements minimale 32 mm). Cela est dû à la longueur du barrage, mais également à la densité des précipitations, en particulier en période de danger d'inondation, qui produit une accumulation importante d'eau qui cause des dommages structurels à l'objectif. Il est conseillé de surveiller le barrage plus attentivement pour éviter tout risque d'accident matériel ou humain afin d'assurer la sécurité de la structure.

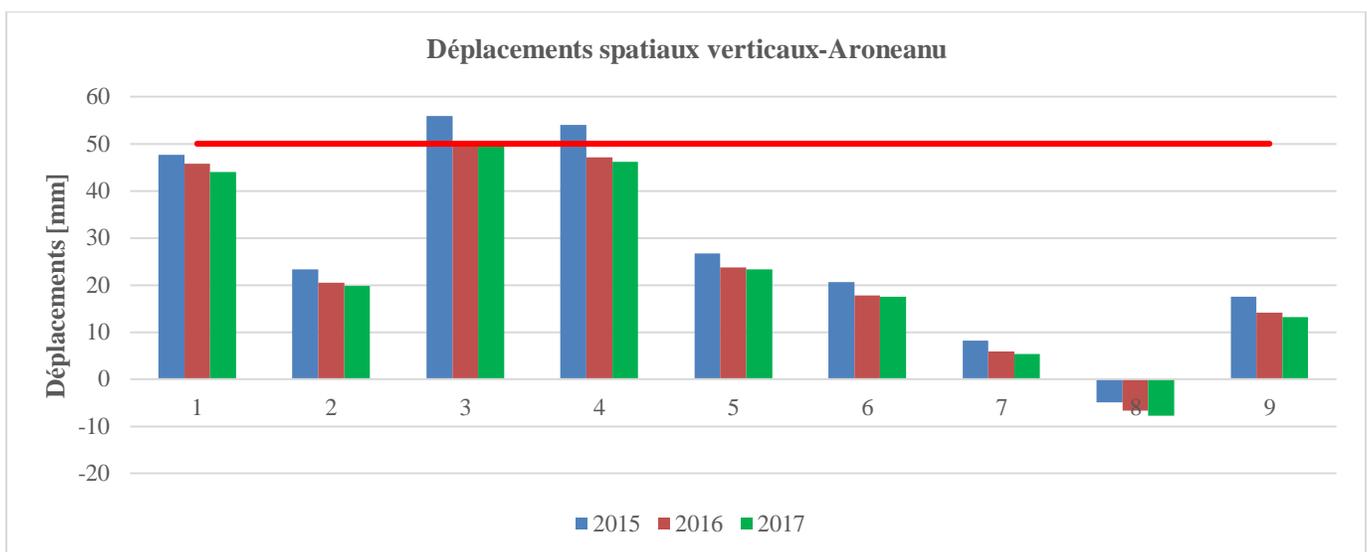
Figure 5. Déplacements spatiaux verticaux -Barrage Aroneanu

Les repères de surveillance de la structure sont au total 9 (R1-R9) plantées au long du couronnement. Les cycles de mesures pour déterminer les déplacements verticaux à ce jour sont au nombre de trois, le premier étant en 1987 étant la lecture de référence pour les mesures suivantes. La Figure 5 montre les déplacements spatiaux verticaux qui ont été enregistrés pour chacune trois lectures.

La surveillance peut être observée au-dessus de la limite de 2015 pour les valeurs des repères R3 et R4 de 62 millimètres. Les autres bornes sont dans les limites normales pour ce type de structure, bien que le repère R8 indique des valeurs négatives. Cela peut être dû à un autre phénomène appelé gonflement du béton et de la terre. Le tassement minimale est trouvée pour les valeurs des repères R6 et R7. De plus, R1 nécessite de replanter dans une zone stable parce qu'il a subi des modifications de cote. Il est recommandé de procéder à un contrôle minutieux de ces zones afin d'éviter une éventuelle infiltration d'eau et ces conséquences dévastatrices pour la population.

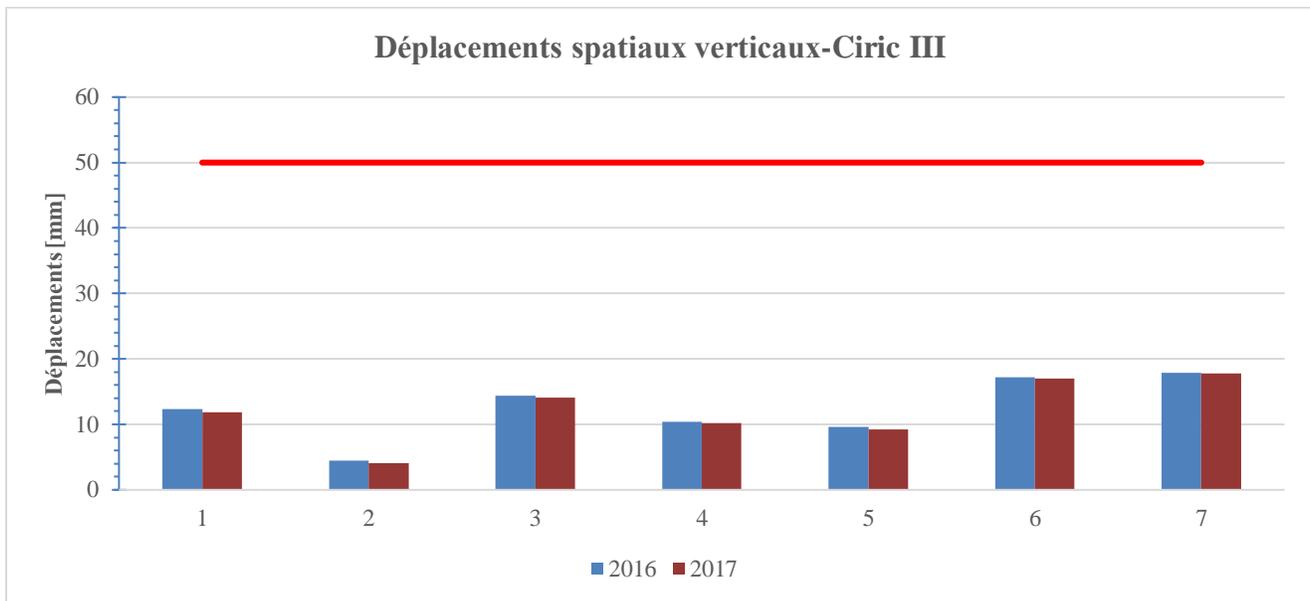
Figure 7. Déplacements spatiaux verticaux barrage Ciric III

Les déterminations ont été effectuées sur les sept repères (R1-R7) situés sur le couronnement de la structure. La Figure 7 décrit le schéma du traçage pour le barrage de Ciric pour 2016 et 2017 pour les sept repères de surveillance. Les déterminations ont été effectuées dans des conditions normales pour ce type de travail topographique.

La figure 7 montre les déplacements entre 5 mm et 18 mm, dans les limites de tolérances acceptables maximales de 5 centimètres. Les déplacements ont eu lieu pour tous les repères, le tassement minimal étant enregistré pour le repère R2 et le tassement maximal pour R7. Les déplacements pour cet objectif ne sont pas graves, mais il est conseillé de maintenir la structure sous contrôle en surveillance permanente au ayant un cycle de surveillance toutes les 6 mois au minimum.

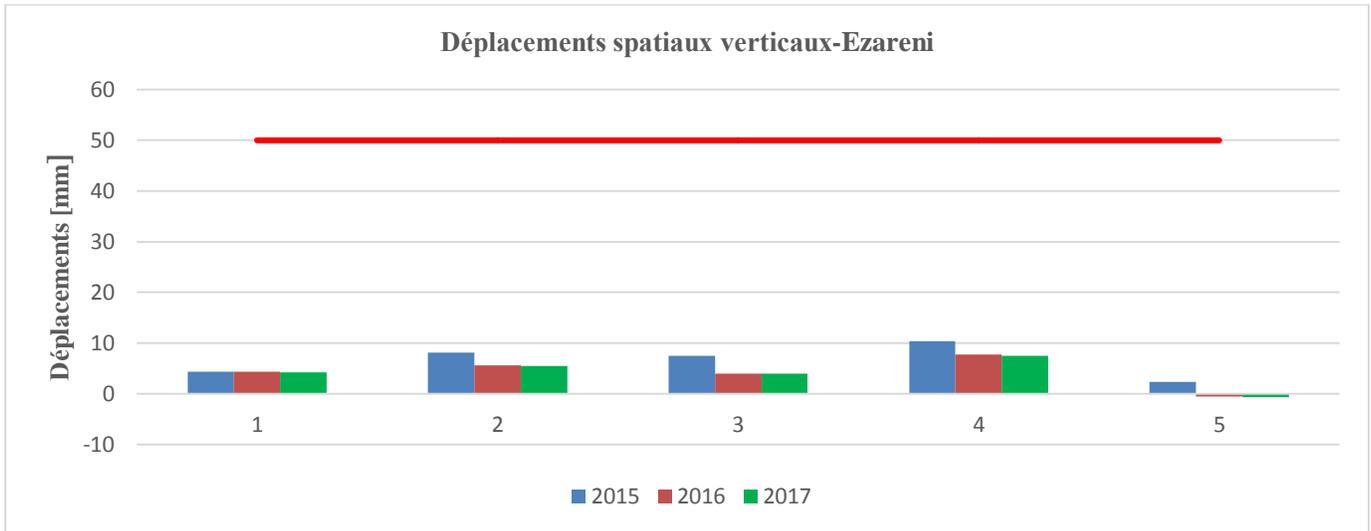
Figure 9. Déplacements spatiaux verticaux-Baragge Ezareni

La figure 9 nous montre un processus de déplacement pour tous les repères surveillés. Le tassement minimal a été réalisé pour R1, R2, R3, R5 avec des valeurs comprises entre 0,1 mm et 4,4 mm et pour le repère R4 13.3 mm. Les déplacements de ce barrage ne présentent pas de risque pour la population en raison de déplacements dans les limites acceptée vu l'âge de la structure. En revanche, l'objectif est classé dans la catégorie "B", ce qui entraîne une surveillance spéciale ayant une fréquence de minimum 6 mois.

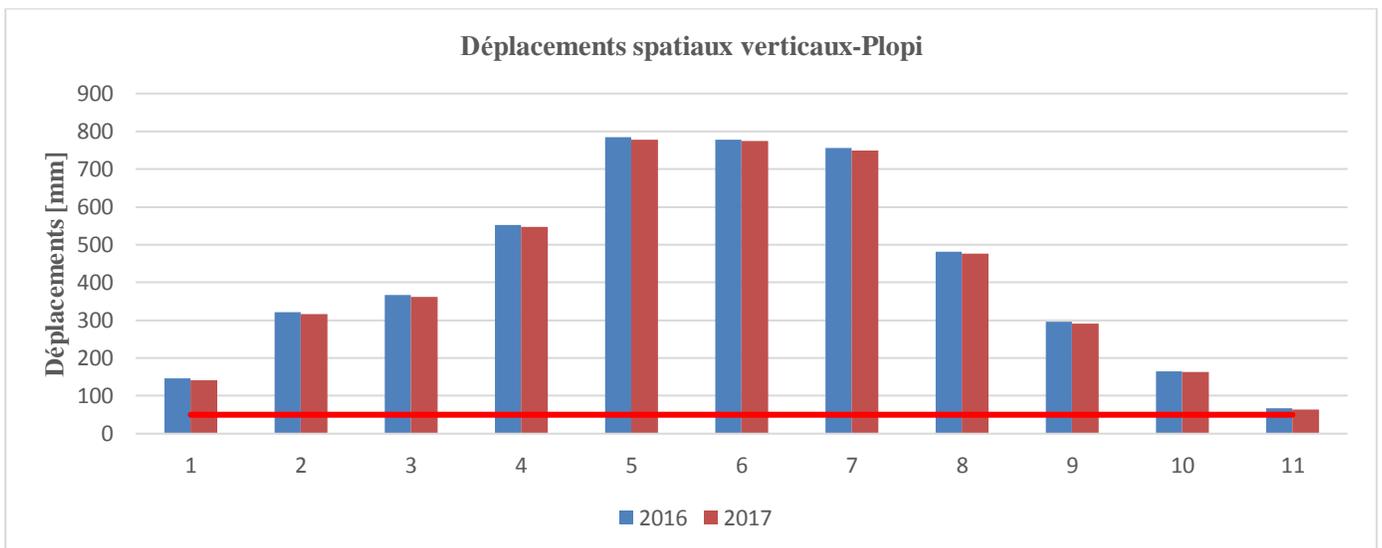
Figure 11. Déplacements spatiaux verticaux-Baragge Plopi

La figure 11 décrit un processus de tassement qui a été enregistré pour les 11 repères du barrage. La première observation en 1978 et depuis, deux autres lectures ont été effectuées en 2016 et 2017.

La situation concernant l'objectif 5 est préoccupante parce que les déplacements verticaux vont au-delà des limites acceptées par les normes. Des déplacements spatiaux verticaux se produisent pour tous les barrages, en particulier pour R4-R7, avec des valeurs comprises entre 556 mm et 791 mm. Les repères R1-R4 et R8-R11 sont comprises entre 67 mm et 481 mm.

Les déplacements sont dus à l'âge de la structure et également aux forces externes et des précipitations qui ont produit une accumulation dense dans le bassin du barrage, aux activités sismiques répétés, mais également l'influence des températures.

Afin d'éviter les catastrophes matérielles et les pertes en vies humaines, il est conseillé une surveillance spéciale ayant un intervalle de minimum 3 mois.

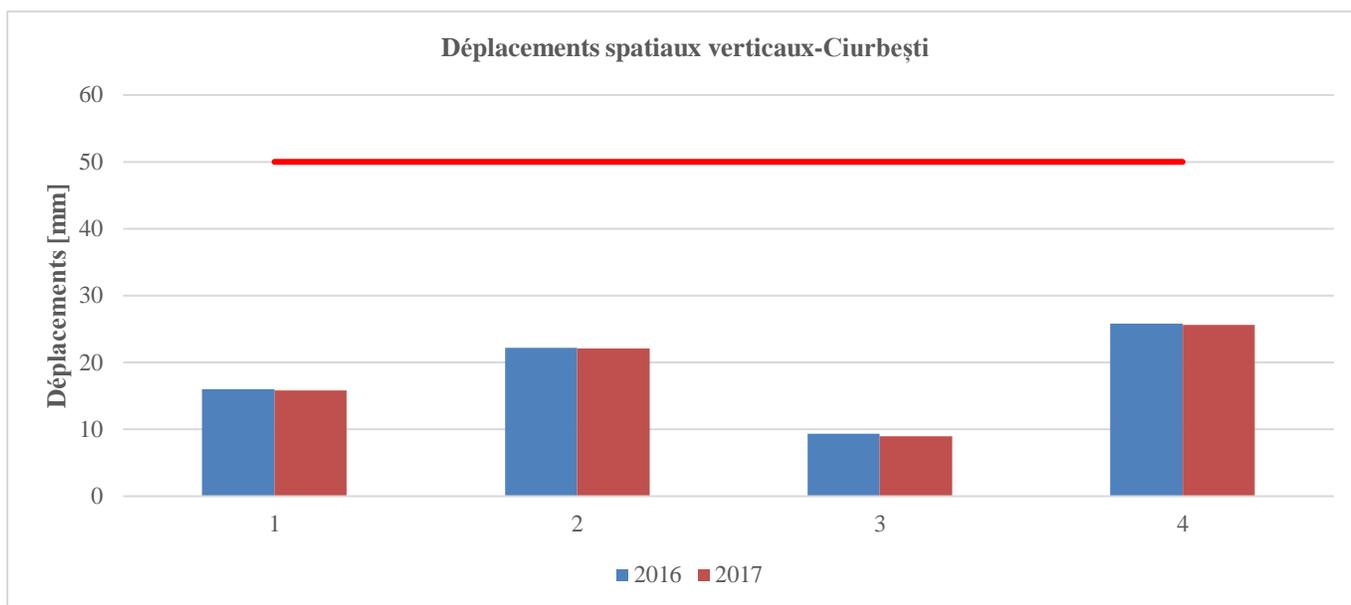
Figure 13. Déplacements spatiaux verticaux Ciurbești

La Figure 13 contient l'évolution des déplacements verticaux du barrage de Ciurbești, la lecture initiale étant en 2004. Depuis lors, deux mesures ont été effectuées sur les quatre repères de la structure surveillée.

Les déplacements spatiaux verticaux liés à l'objectif 6 se situent dans les limites acceptées par les normes, ayant des déplacements verticaux de 7 à 26 mm. Ces déplacements ne sont pas uniformes au niveau de la structure, les déplacements pour R2 et R4 sont plus grands que les autres repères interrogés. Les dégradations de la structure sont normales en raison de l'âge et d'autres facteurs externes comme les précipitations.

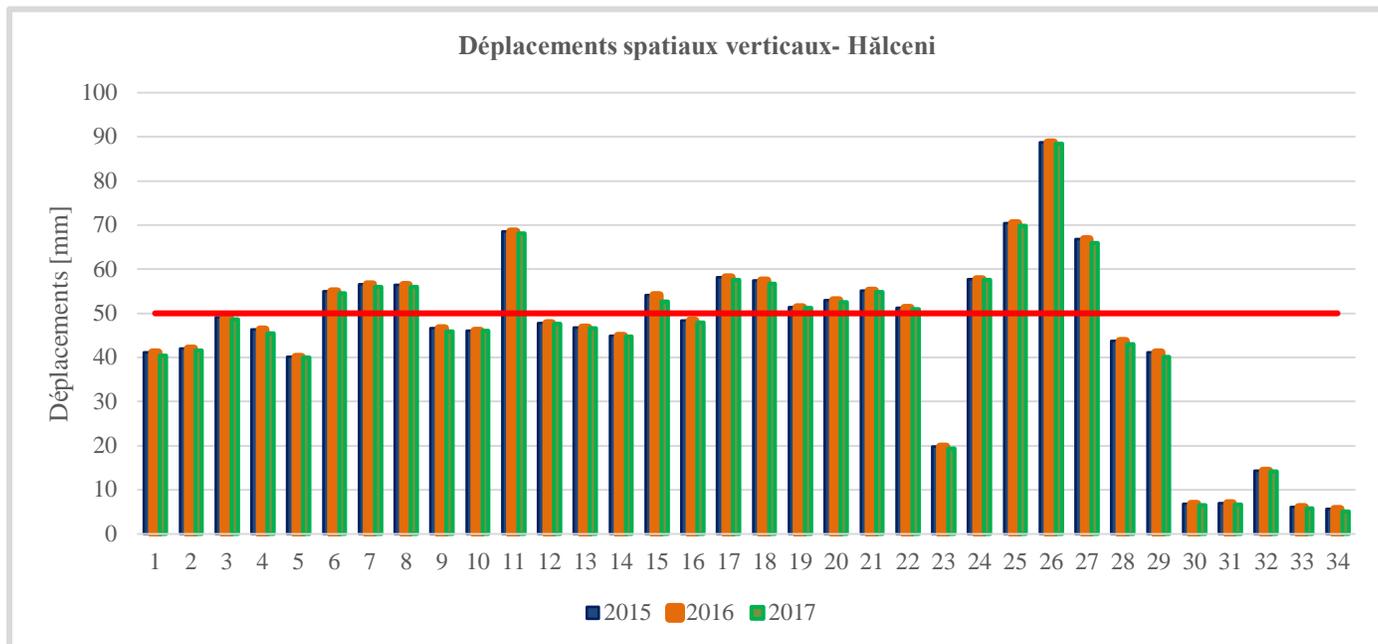
Figure15. Déplacements spatiaux verticaux-Baragge Hălăeni

Nous observons des déplacements verticaux sur tous les repères de barrage, en particulier des valeurs dépassant la limite acceptée par les normes de 50 mm. Les repères R6-R8, R11, R16, R17-R122, R24-R27 ont des tassements importants par rapport aux autres repères de surveillance. Nous pouvons affirmer qu'il existe un processus actif de compactage sur toutes les marques de barrage. Il est conseillé de procéder à un contrôle approfondi afin de détecter rapidement les infiltrations d'eau pouvant entraîner des accidents.

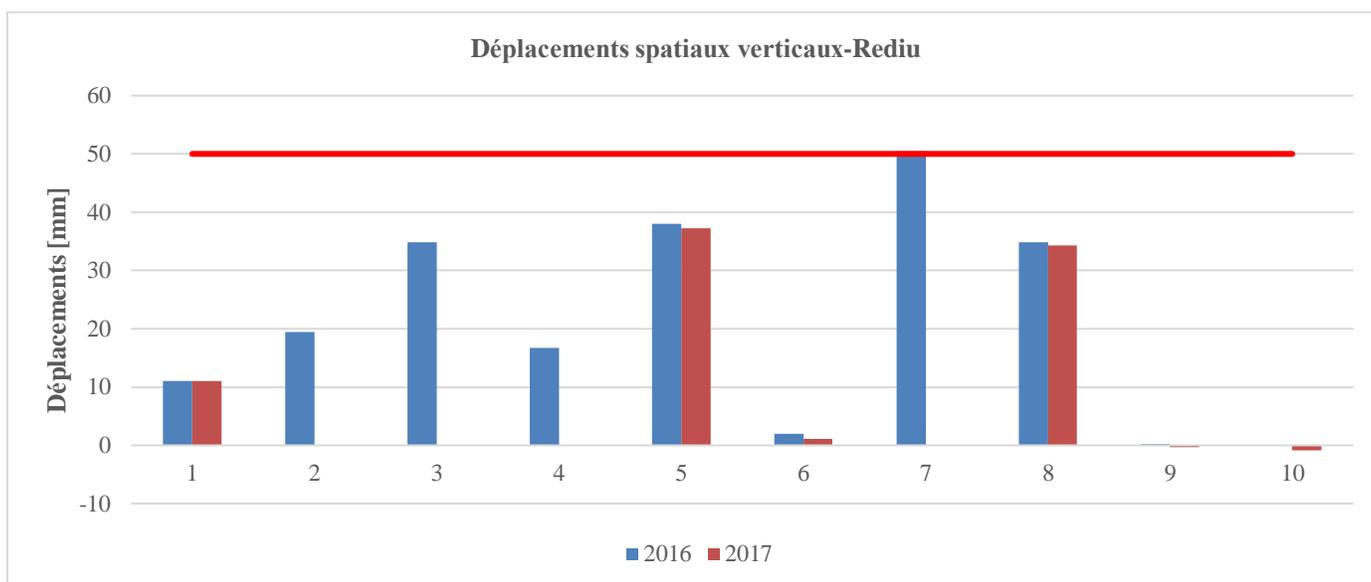
Figure 17. Déplacements spatiaux verticaux-Baragge Rediu

La Figure 17 montre les valeurs de déplacement verticaux de l'objectif 8, le barrage de Rediu. Les valeurs ont été déterminées sur la base de deux cycles de mesures topographiques. Le premier en 2004 et les deux autre en 2016 et 2017.

La figure 17 décrit les phénomènes de tassement survenus sur les dix repères du barrage de Rediu. Les valeurs déterminées en 2016 sont supérieures à celles enregistrées en 2017, mais restent dans la limite acceptée par la norme de 50 mm. Il y a un décalage plus important sur les repères R3, R5, R7 et R8.

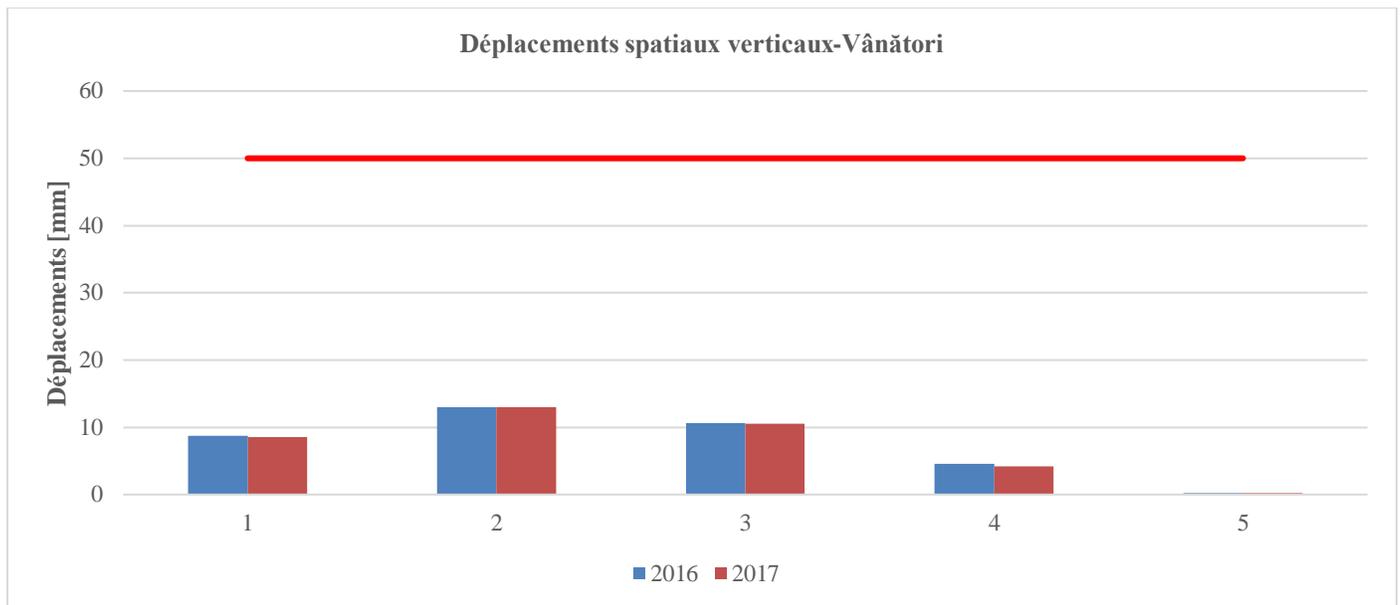
Figure 19. Déplacements spatiaux verticaux-Baragge Vânători

La Figure 19 présente l'évolution des déplacements des cinq repères de la structure étudiée au cours des deux cycles de mesure.

Les déplacements verticaux du barrage sont montrés sur la Figure 19 et elles ne se retrouvent que sur les repères R1-R4, les lectures étant proches des valeurs relatives à la mesure précédente. Les tassements ne sont pas préoccupants et peuvent être dus aux précipitations météorologiques et à l'âge d'objectif.

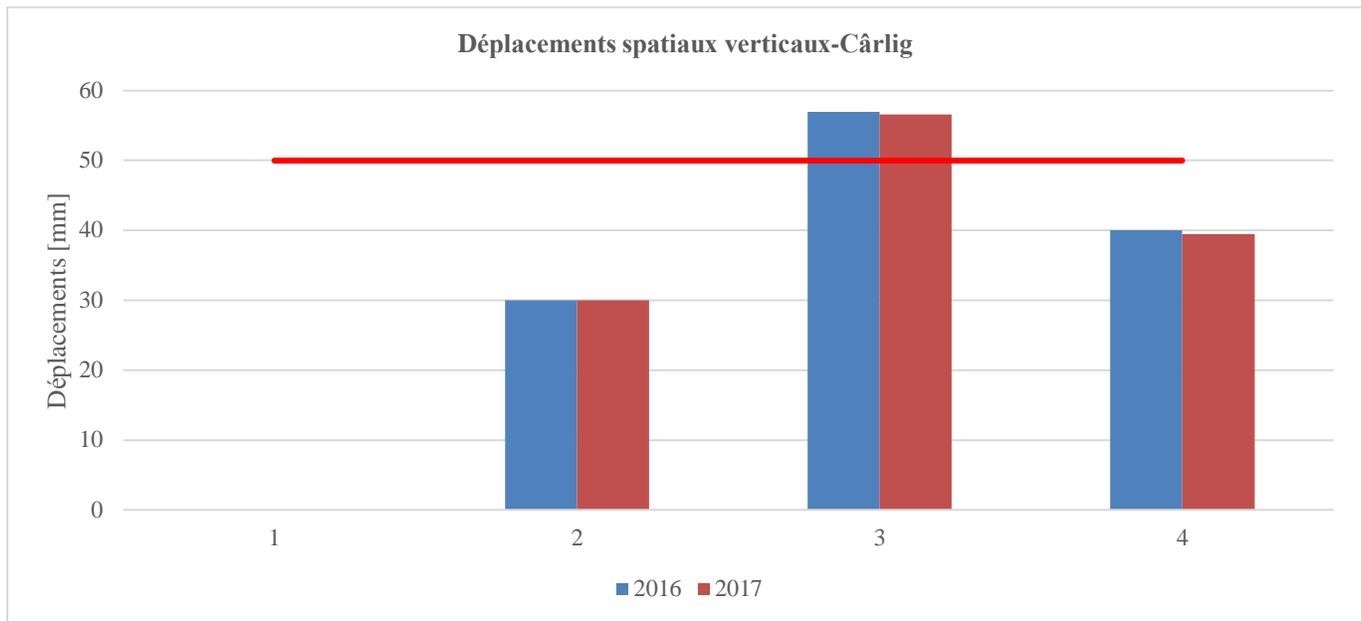
Figure 21. Déplacements spatiaux verticaux-Baragge Cârlig

Il y a un plus grand déplacement vertical pour le repère R3, les valeurs dépassent la limite de 50 mm acceptée par les normes. Seuls R2 et R4 montrent des déplacements proches par rapport au cycle de mesure précédent, R1 n'a pas connu de changement de quota depuis 13 ans.
