## Improvement Actions Related to the Durability of Armed Concrete Structures in Cuba. Case Study in Development.

# ACCIONES DE MEJORA RELACIONADAS CON LA DURABILIDAD DE ESTRUCTURAS DE HORMIGON ARMADO EN CUBA. CASO DE ESTUDIO EN DESARROLLO.

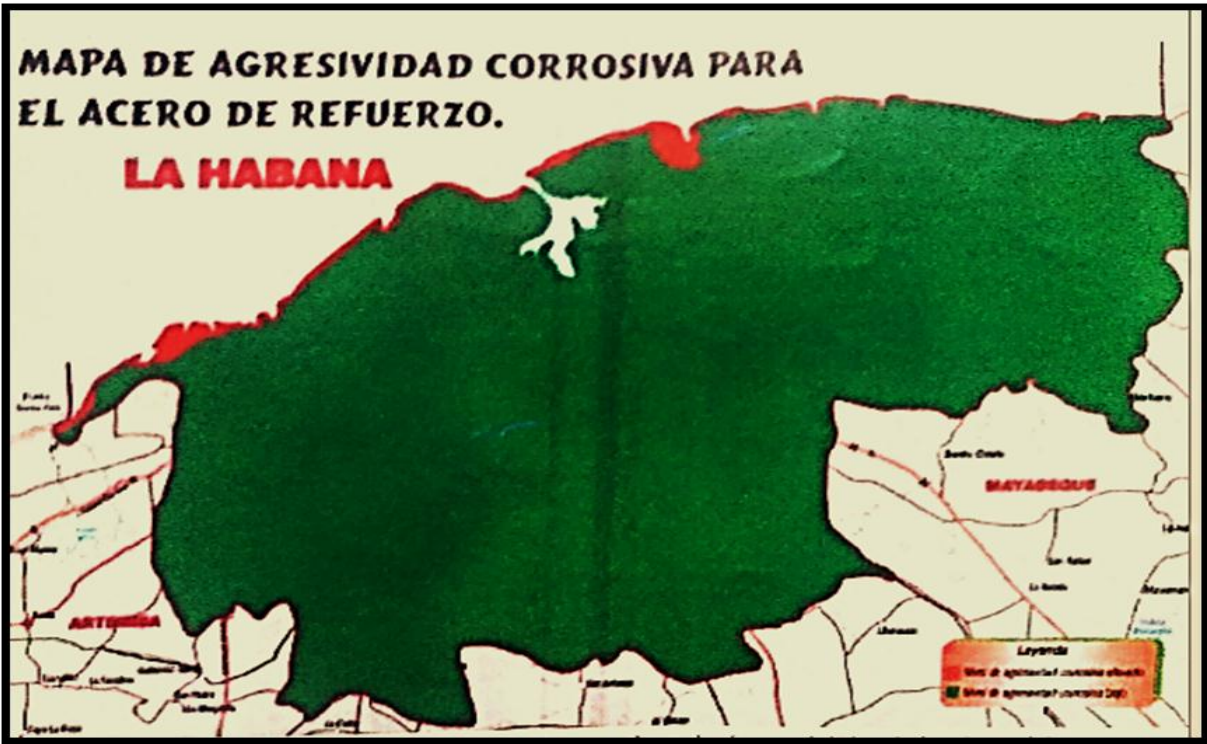
FIGURAS No.2A y 2B: CATEGORÍAS DE AGRESIVIDAD AMBIENTAL, RELATIVOS A LA CORROSIÓN DEL ACERO DE REFUERZO, EN EL PAÍS Y EN LA CIUDAD DE LA HABANA, SEGÚN RESULTADOS DE INVESTIGACIONES REALIZADAS.  
(FUENTE: [1] y [6])

utilizados [6], estudios acerca de la influencia de la corrosión en las condiciones de clima tropical predominante en el país [3], así como el desempeño por durabilidad de las estructuras de hormigón armado [7]. (Ver figuras No 2A y 1B)

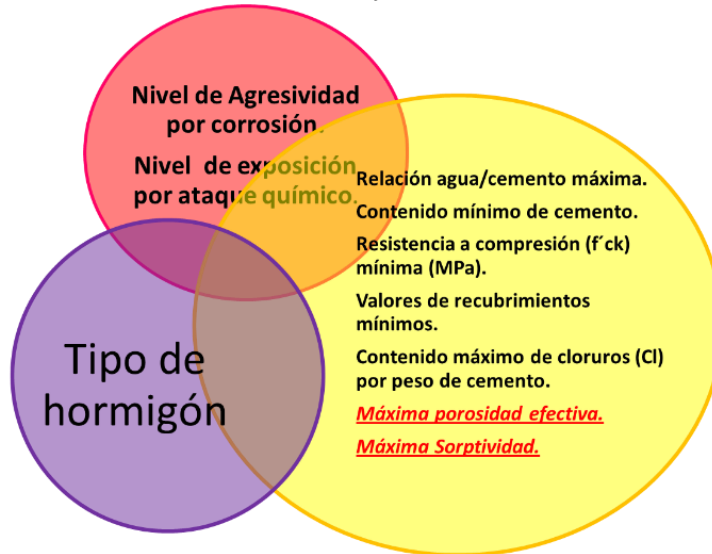
FIGURA NO. 3 PARÁMETROS TÉCNICOS E INTERACCIONES QUE CONSIDERAN LA NC 120: “HORMIGÓN HIDRÁULICO. ESPECIFICACIONES”, LA NC 250 “REQUISITOS DE DURABILIDAD PARA EL DISEÑO Y CONSTRUCCIÓN DE EDIFICACIONES Y OBRAS CIVILES DE HORMIGÓN ESTRUCTURAL”, Y LA NC 207: “REQUISITOS GENERALES PARA EL DISEÑO Y CONSTRUCCIÓN DE ESTRUCTURAS DE HORMIGÓN ARMADO”.

El tema de la durabilidad, pasó de tratarse como un aspecto, en un acápite de la NC 207, a desarrollarse como una NC independiente (La NC 250). En esta normativa se destaca la introducción de especificaciones prescriptivas, relacionadas con la clasificación de las zonas de agresividad ambiental existentes en el país, así como los valores límites a partir de los cuales se pueden obtener parámetros que garanticen los niveles de durabilidad requeridos. (Ver figura No 3 y tabla No 1).

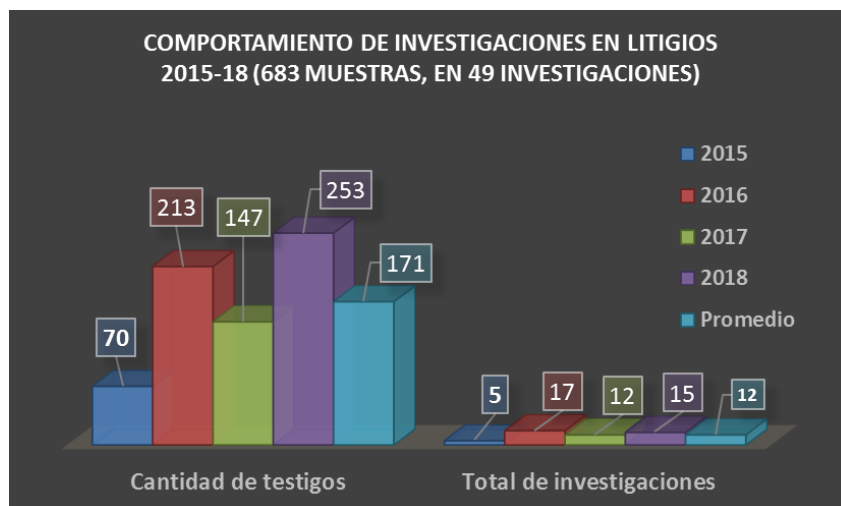
FIGURA No.5: DATOS GENERADOS POR LAS INVESTIGACIONES DESARROLLADAS EN CASOS DE “LITIGIOS”. (FUENTE: ELABORACIÓN PROPIA)

Se puede apreciar en relación con la normativa de referencia vigente, presentada en este artículo, que en los 49 casos de litigios comerciales investigados, a través de la extracción de 683 testigos de hormigón, la calidad de hormigón más analizada fue la de resistencia característica ( $f'_{ck}$ ) igual a 25 MPa (Hormigón tipo H-25, según NC: 120), generalmente utilizada en cimentaciones y losas de entresijos. (Ver figuras No. 5 y 6)

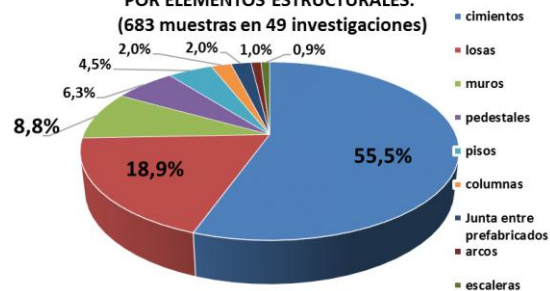
DISTRIBUCIÓN DE RESULTADOS EN LITIGIOS 2015-18, POR TIPOS DE HORMIGÓN (683muestras en 49 investigaciones)

DISTRIBUCIÓN DE RESULTADOS EN LITIGIOS 2015-18, POR ELEMENTOS ESTRUCTURALES. (683 muestras en 49 investigaciones)

FIGURA No.6: DISTRIBUCIÓN DE RESULTADOS POR CALIDADES DE HORMIGÓN Y ELEMENTOS INVESTIGADOS. (FUENTE: ELABORACIÓN PROPIA)

Este primer acercamiento indica hacia que la mayoría de los elementos investigados estaban ubicados en la zona de agresividad ambiental media de la ciudad, con recubrimientos establecidos entre 30 y 70 mm, de acuerdo al tipo de elemento investigado (Ver tablas No. 1 y 3).

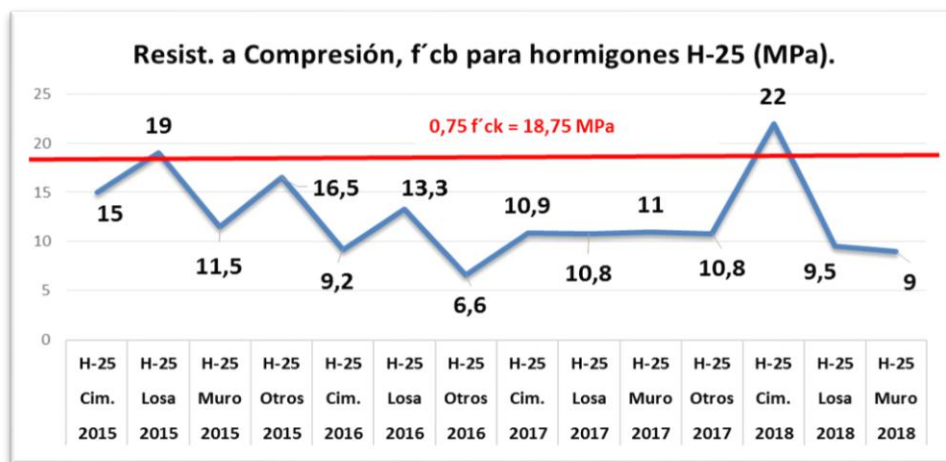
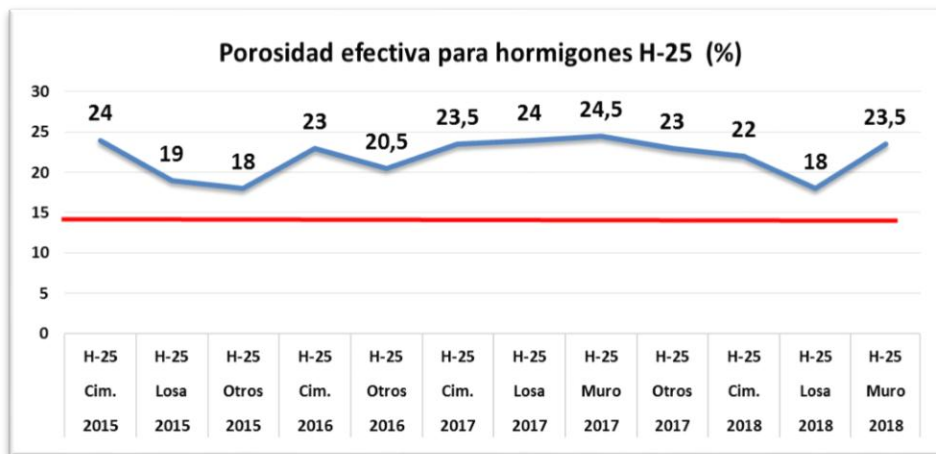
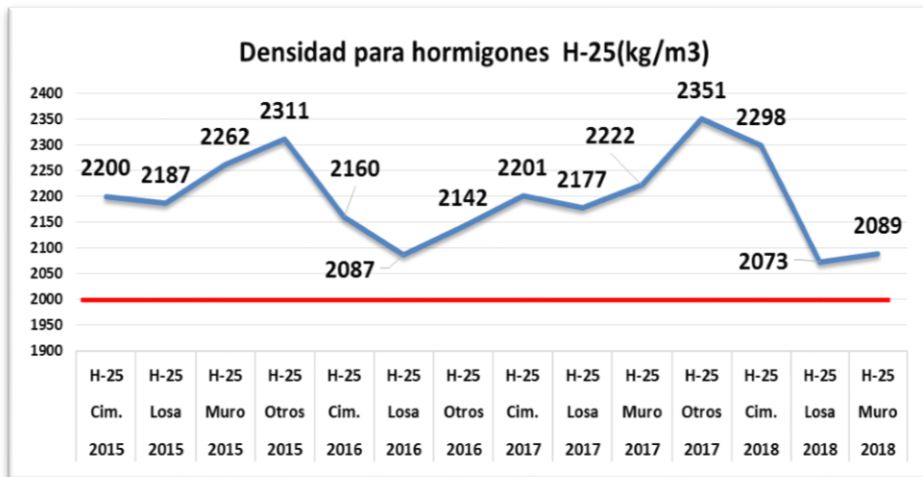
FIGURA No.7A: VALORES DE RESISTENCIAS A COMPRESIÓN, DENSIDADES Y POROSIDADES EFECTIVAS, ALCANZADOS EN EL PERIODO, EN HORMIGONES H-25.  
(FUENTE: ELABORACIÓN PROPIA)

Los resultados alcanzados en lo referente a las resistencias reales a la compresión, presentes en estos elementos, muestran que sólo en las losas investigadas en el 2015 y en los cimientos del año 2018, se lograron valores satisfactorios en cuanto a las resistencias a compresión [12]. En el caso de la porosidad efectiva, en ninguno de los casos analizados se cumplió con el límite establecido en la normativa correspondiente. El comportamiento de estas propiedades evidenció la existencia de una brecha muy significativa ( $f'_{cb} \lll 0.75 \div 0.85 f'_{ck \text{ proyecto y } \mathcal{E}_{NC: 120}} \ggg 10 \div 15 \%$ ), en relación con los valores indicados en los proyectos y la normativa de referencia (Ver figuras 7A, 7B y 7C), por lo que por la parte litigante, por razones económicas y debido al grado del incumplimiento de los niveles de calidad y durabilidad requeridos, fue descartada la evaluación de la absorción capilar,

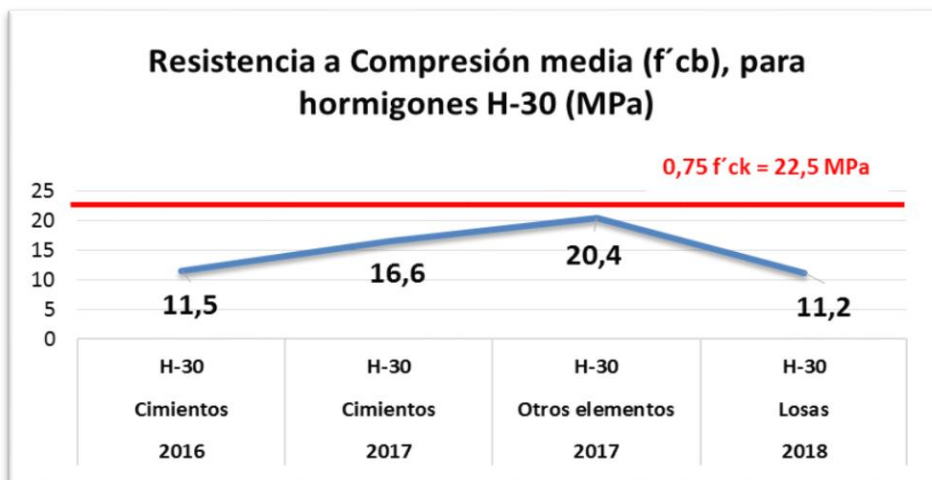
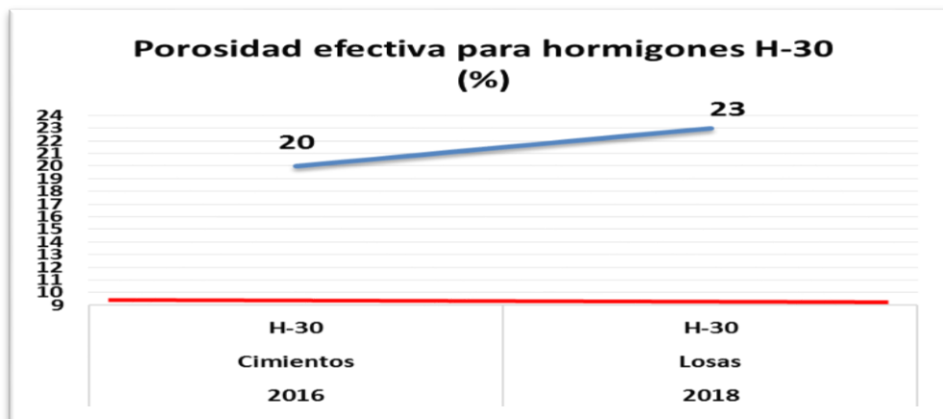
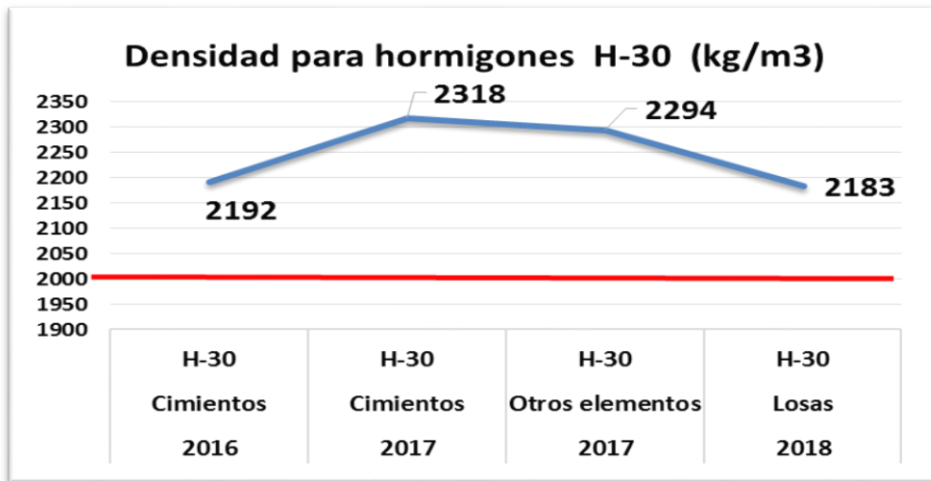
FIGURA No. 7B: VALORES DE RESISTENCIAS A COMPRESIÓN, DENSIDADES Y POROSIDADES EFECTIVAS, ALCANZADOS EN EL PERIODO, EN HORMIGONES H-30.  
(FUENTE: ELABORACIÓN PROPIA)

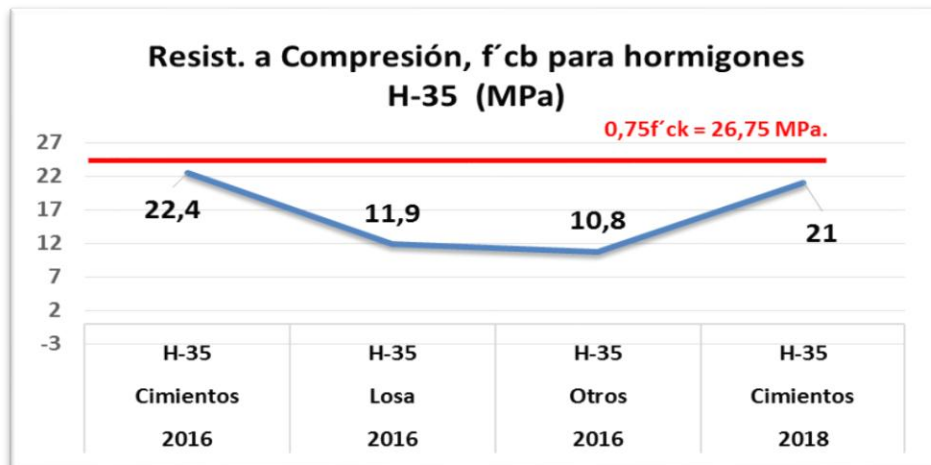
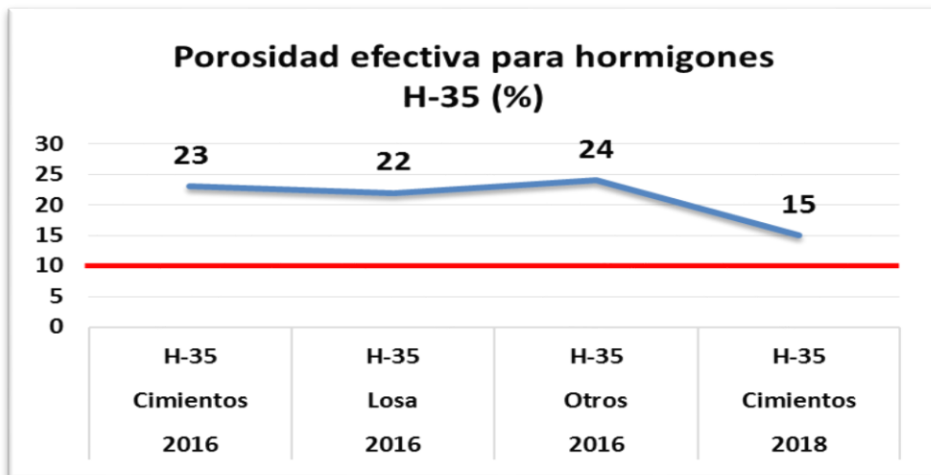
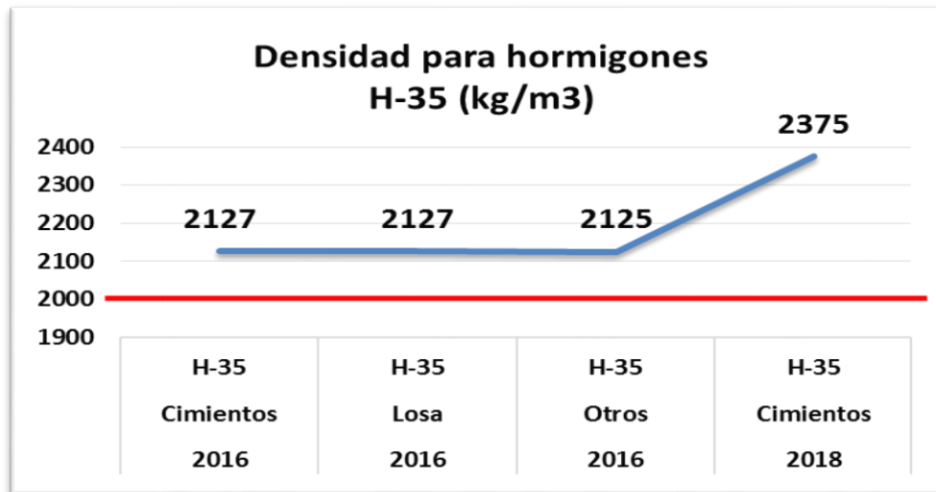
FIGURA No.7C: VALORES DE RESISTENCIAS A COMPRESIÓN, DENSIDADES Y POROSIDADES EFECTIVAS, ALCANZADOS EN EL PERIODO, EN HORMIGONES H-35.  
(FUENTE: ELABORACIÓN PROPIA)
