Stability and Security Insurance of Special Civil
Engineering Structures in Service Stage by
Geodetic Monitoring

Diana Ioana Morariu, Ion Serbanoiu and Daniel Lepadatu

ASSURANCE DE LA STABILITÉ ET DE LA SÉCURITÉ DE FONCTIONNEMENT DES STRUCTURES EN GENIE CIVIL DE L'EAU PAR LA SURVEILLANCE GÉODÉTIQUE

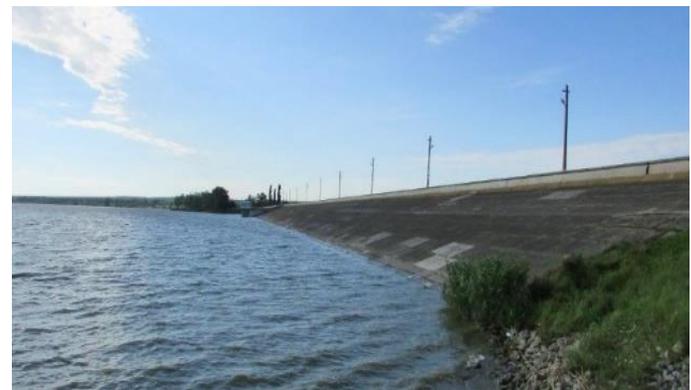
Figure 2b. Barrage Podu Iloaiei

La structure est située dans le village de Podu Iloaiei, département de Iasi, au nord-est de la Roumanie (Figure 2a), sur le cours du rivièrè Bahluieț. Il a été mis en service en 1964 et le couronnement à une longueur de 640 mètres et une hauteur de 14 mètres (Figure 2b). Le type de barrage est de masque en amont, encadré dans la classe d'importance "B" – norme roumaine.
