Structural Evaluation UFES Energy Substation After Fire

Cinndhy Bremenkamp, Letícia Martinelli, Gabriela Mota,
Rodrigo Souza and Geilma Vieira

“AVALIAÇÃO ESTRUTURAL DA SUBESTAÇÃO DE ENERGIA DA UFES APÓS INCÊNDIO”

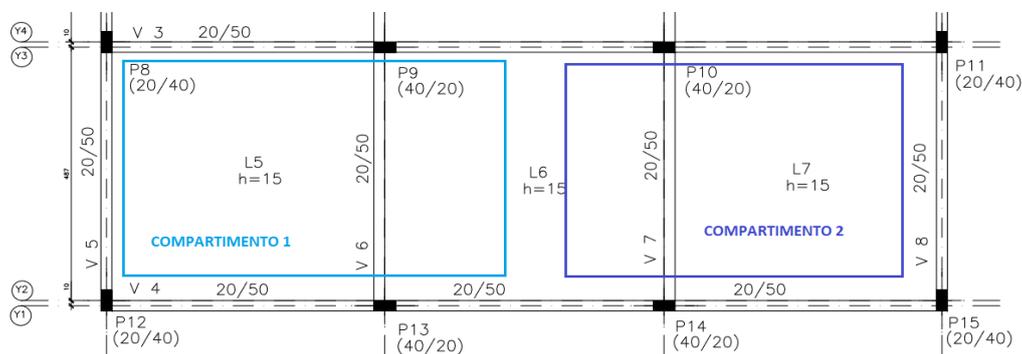
Figura 2: Planta estrutural de cobertura com indicação dos compartimentos.

A Figura 2 mostra a planta baixa da estrutura, na qual foram realizados os ensaios destrutivos e não-destrutivos descritos em Procedimentos Metodológicos deste trabalho. Os elementos afetados foram os pilares P8, P9, P12 e P13 e as vigas V3, V4, V5 e V6.

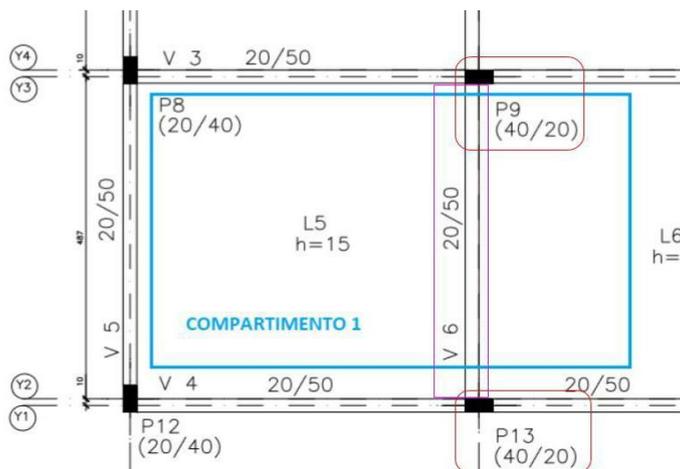
Figura 6: Parte da planta estrutural de cobertura com identificação dos elementos ensaiados.

Os seguintes resultados se referem aos pilares P13 e P9 e viga V6 do Compartimento 1, indicados na Figura 6.
